Technische Kunden-Information

Beschichtungsprobleme auf MDF-Platten

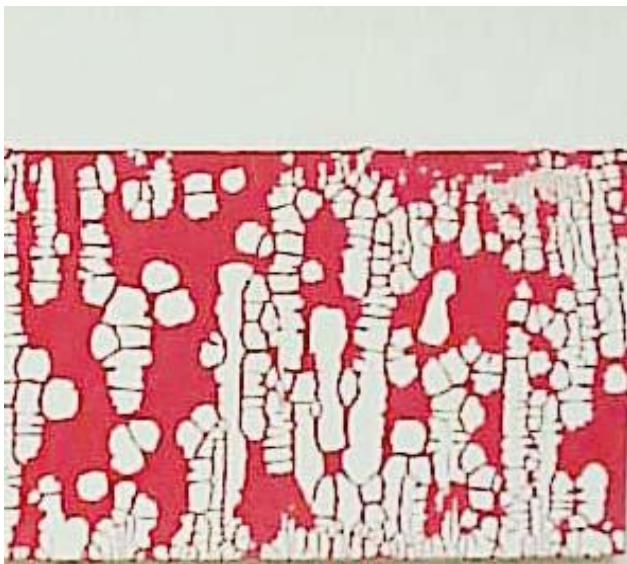
MDF Platten werden heute im verstärkten Masse hydrophob (wasserabweisend) geliefert. Die Hydrophobierung kann mittels Silikonem, Paraffinen usw. erzeugt werden. Bei der Beschichtung solcher Platten, kann es zu massiven Oberflächenstörungen kommen.

Hydrophobiertes MDF mit Beschichtungsaufbau

- starke Benetzungsprobleme
- schlechte Haftung und Trocknung

Zunächst sollte man vor den Beschichtungsarbeiten prüfen, ob die MDF-Platten eine ausgeprägte Oberflächenhydrophobie aufweisen. Ein paar Wassertropfen auf die Oberfläche aufgebracht, zeigen sehr schnell ob die Platte saugt oder nicht.

Beschichtungsaufbau wässrig:

- Boscalit Aqua-Isoliergrund *oder*
- PigaPur Primer
- PigaPur Emaille
- Tosaqua 2k-PUR-Emaille

Beschichtungsaufbau lösemittelhaltig:

- Tosadur 2K-Spritzfüller
- Tosanol Seidenglanz *oder*
- Tosadur 2K-Lack 6700
- Tosadur 2K-Rapid

Im Zweifelsfall ist immer ein Vorversuch empfehlenswert.
