Information technique

Fissures de retrait dans les peintures pour façade

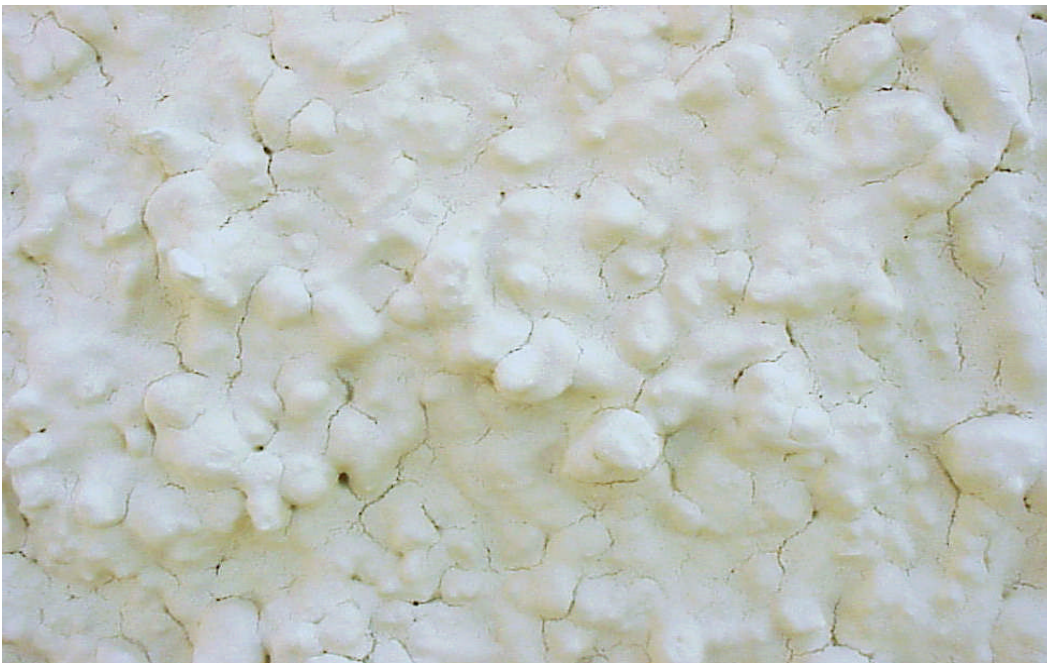
Après des rénovations de façade réalisées avec des peintures pour façade diluables à l'eau, on peut parfois constater la présence de fissures de retrait sur le film de peinture. Celles-ci apparaissent généralement en cas de surface structurée. Les fissures de retrait se concentrent dans les creux du revêtement.

Les fissures de retrait se produisent avec pratiquement toutes les peintures pour façade, telles que les peintures de dispersion, les peintures de dispersion aux silicates, les peintures à base de résine de silicone sur surfaces rugueuses. Dans les creux, le revêtement s'accumule en couche plus épaisse.

Au séchage, la surface du revêtement présente rapidement un film, alors que les fonds des sillons renferment encore de l'eau. En s'évaporant, cette eau perce le film déjà formé à la surface. Il en résulte des petites fissures de retrait qui ne se referment plus. L'hydrophobie habituelle du revêtement empêche l'absorption excessive d'eau. La fonctionnalité du revêtement n'est pas affectée.

Inévitables avec les aléas de la météo (températures élevées et courants d'air), ces petites fissures de retrait ne pénètrent toutefois pas jusqu'au support et ne causent donc pas de dommages. C'est pourquoi elles ne constituent techniquement ni un défaut de produit ni un défaut d'exécution. Ces fissures de retrait ne sont pas non plus visibles à une distance d'observation normale.
