Technische Kunden-Information

Kupferflecken an Fassaden

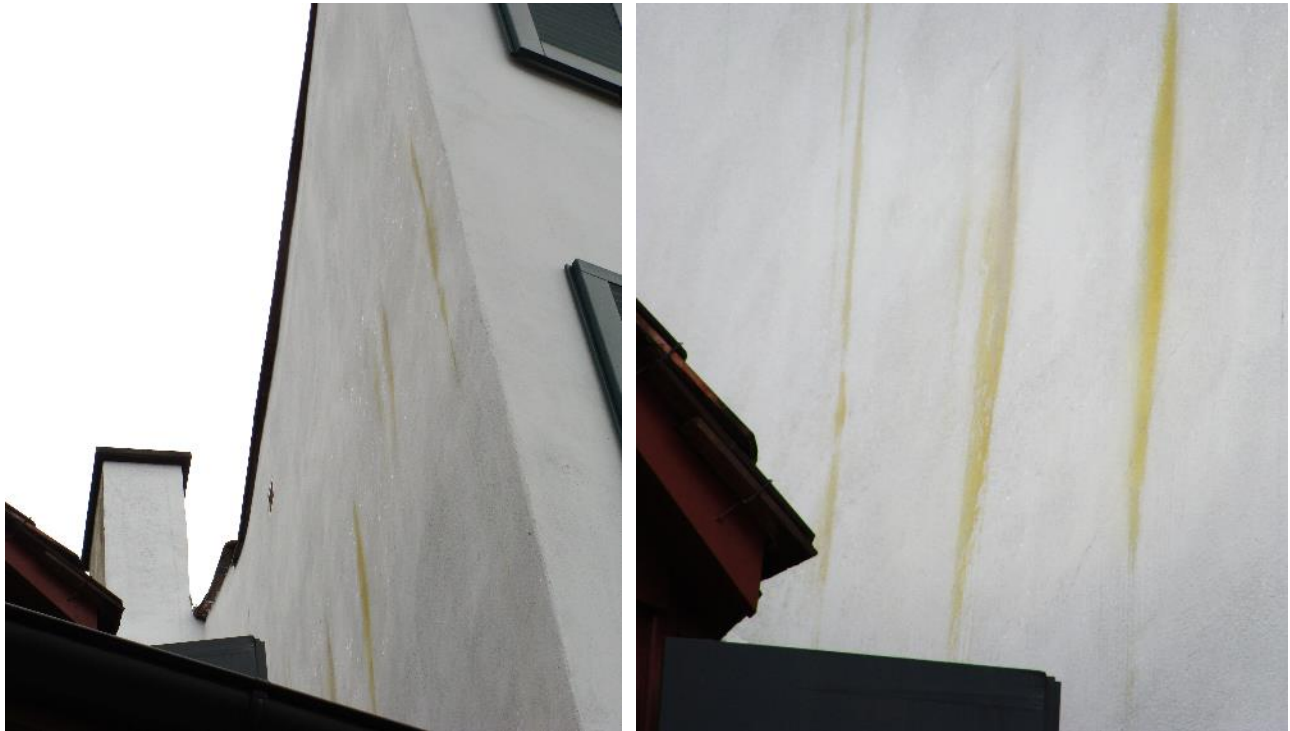
Fleckenartige Verfärbungen auf Fassaden sind ärgerlich und führen immer wieder zu Diskussionen. Häufig ist Kupfer beteiligt. Kupfer gibt im frischen Zustand wasserlösliche Salze an das Regenwasser ab. Aber auch bereits oxidiertes Kupfer kann infolge starker Luftverschmutzung wasserlösliche Salze abgeben.

Die wasserlöslichen Salze können durch Wind und Wetter auf angrenzende Bauteile verfrachtet werden und dort zu den farbigen fleckigen Verfärbungen führen.

Häufig findet man diese Flecken unterhalb von Kupferabdeckungen. Kupferverfärbungen lassen sich chemisch einfach nachweisen (Merck Teststäbchen).

- Abtropfkanten soweit auskragend ausbilden, dass abtropfendes Wasser die Fassade erst gar nicht berührt
- Metallart ändern, Abdeckungen z.B. aus Chromstahl

- überstreichen von Kupferbauteilen
- Kupferbauteile waschen mit Kupferreiniger und feinem Scotch-Brite gründlich reinigen (andere Bauteile sind zu schützen!)
- gründlich nachwaschen mit sauberem Wasser
- 1x mit Boscapox 2K-Primer 4500 (um die Abtropfkanten herum) Kupferbauteile grundieren
- 2x mit Tosadur 2K-Ferrubron z.B. Farbton Altkupfer Nr.94 (um die Abtropfkanten herum) streichen, gesamt Trockenschicht > 120 µm

Oftmals reicht ein überstreichen mit dem gewünschten Fassadenanstrich. Wenn nötig, waschen mit Kupferreiniger. Als Isolieranstriche können je nach Untergrund und Fleckenart und Intensität (Achtung bei gedämmten Fassaden) Boscalit Isoliergrund 3531, Bosaqua 2K-Primer, und allenfalls Boscapox 2K-Primer 4500 verwendet werden. (Es empfiehlt sich eine Musterfläche zu erstellen) eine 100 %ige Garantie gibt es nicht.
