# Information technique

## Remarque importante concernant la décoloration des revêtements de façade due à la présence d'un bardage en bois traité en dessus

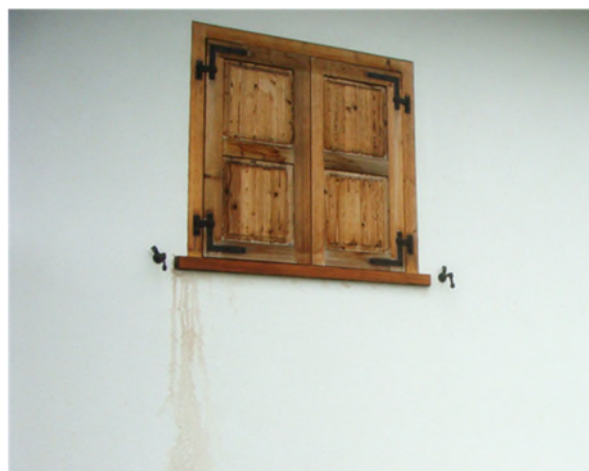
Des plaintes sont formulées à l'encontre de bardages en bois sur des façades traitées avec des glacis d'imprégnation (Lasotic, Hydrosotic ou produits concurrents) qui décolorent et des façades sous-jacente (avec ou sans peinture) par des "taches". Les personnes concernées attribuent ce phénomène à la dissolution du glacis et accusent le peintre et le fournisseur de peinture, **à tort !**

Tous les types de bois contiennent des substances plus ou moins fortement colorés et lessivables. Lorsqu'ils sont exposés à une pluie battante, il peut y avoir une infiltration d'eau, surtout par les surfaces de bout, et décolorer la maçonnerie, le crépi et les autres éléments qui se trouve en dessous.

**C'est pourquoi, après la dernière couche de glacis, il convient de sceller les surfaces en bois de bout avec un vernis à base de résine synthétique résistant aux intempéries (PigaSil 70 glanz ou un vernis à couche épaisse, Arbezol Lasoton).**
